为二江寺古石拱桥修缮立「规矩」画「准星」

——成都以「标准化工地」探索文物保护单位工程管理模式

浅谈纸质文物保护修复过程中的探索与思考

——以民国《柯璜草书立轴》为例

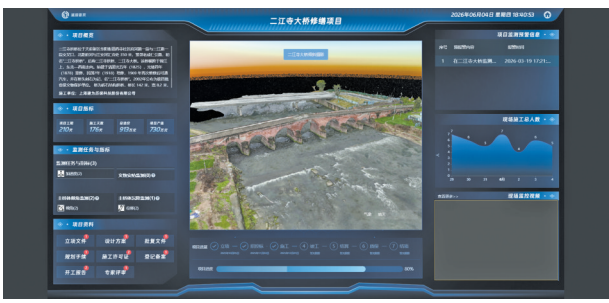
二江寺拱桥修缮项目施工数字化管理平台

在这里，“标准”是不可逾越的铁律。工程创新融合物联网技术，搭建项目全周期数字化管控中枢。每一块被替换的石材、每一处注浆的裂缝，必须严格按照事前报验、事中记录、事后归档的标准生成详尽的数字档案，终结干完就看不见、查无实证的粗放弊端。

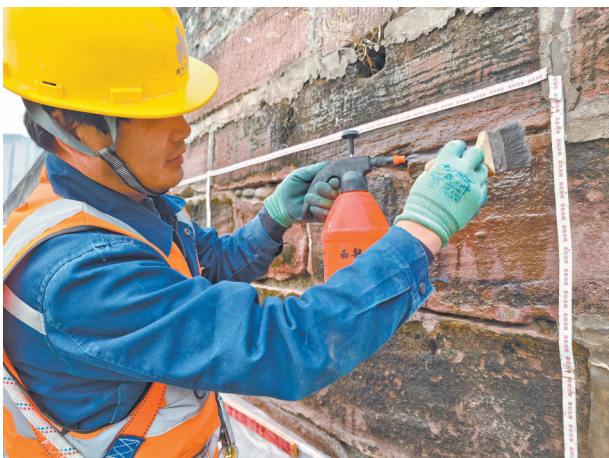
拱桥墙面污染物人工清理

小样确认的清洗标准。面对红砂石表面的顽固微生物与苔藓，项目部严格执行小样制作、效果确认的管理流程。杜绝化学药剂损害，最终确立了采用定制专用水洗、微波清洗与特定生物药剂的分级精细化清洗标准，既杀灭了有害菌群，又最大程度保留了石刻风化等历史痕迹。

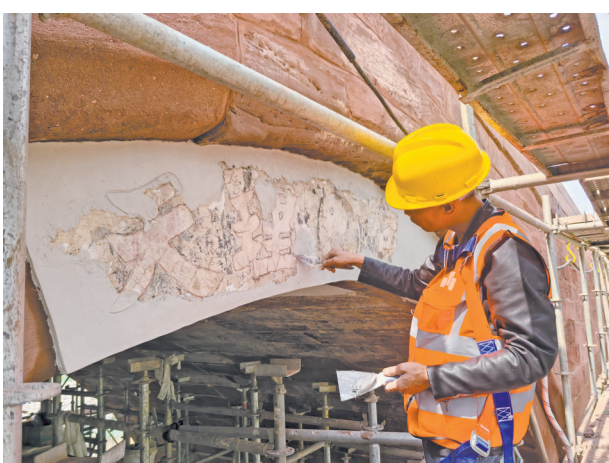
拱桥墙面“天理良心”灰塑恢复

双轨并行的建档标准。针对拱券上珍贵的历代文字题刻，实施了非遗传统手工拓印+电子拓印的双轨记录模式，既坚守非遗技艺，实现文物零损伤采集，又通过数字化技术建立高精度永久档案。针对拱桥中间拱券顶部“天理良心”灰塑脱落严重的情况进行修复时，严格遵循古法灰塑工艺复原四字，既完整还原历史人文印记，又传承传统营造技艺，在文化内涵复原与工艺精度上均优于常规修缮。

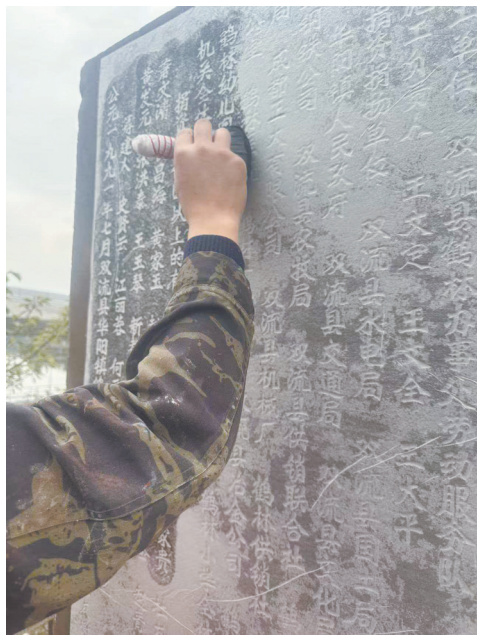
拱桥遗存文字拓印
