# 壁画约束下的歪闪木构架原位加固

——以美岱召大雄宝殿佛殿修缮为例

王任涅 高景哲

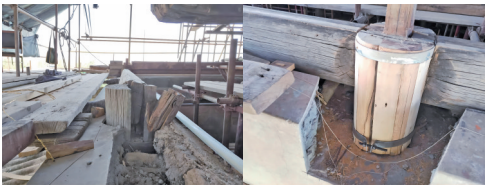
2018年9月7日，施工中发现前期未预见的新病害：佛殿室内通柱（重檐金柱）及柱头连接枋类构件、柱身连接梁类构件整体向东南方向偏移，连锁导致佛殿三层后檐挑檐檩内滚、斗拱内翻、拽枋内翻、平板枋内翻、额枋内翻，后檐墙内柱柱头劈裂，且偏移趋势持续。

佛殿三层后檐墙内柱柱头整修加固前、后

**柱头劈裂的整修与铁箍加固。**勘查各柱头劈裂情况，确定各柱头包镶厚度，使各柱头外皮以及柱头馒头榫取直线于后檐通面阔。放线定位后，剔除柱头劈裂、断裂部位，依据情况对劈裂柱头进行半墩接或包镶，完成后进行铁箍加固，补配槽朽缺失的柱头馒头榫。

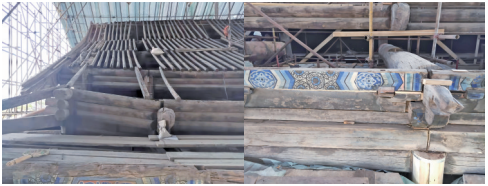
双步梁及三步梁整修加固前、后

**梁架拉伸复位与钢件加固。**大雄宝殿佛殿后坡三步梁、双步梁走闪严重，走闪为大大架整体向东南方向偏移导致，但又因其为较长时间的稳定体系，故只针对佛殿后坡三步梁、双步梁进行拉伸复位与钢件加固处理。加固前佛殿三层后坡局部落架，将4根三步梁向北侧拔出，对其梁尾进行钢件加固，三步梁上皮角背做反向位移处理，再抬升上部双步梁使其归位。

三步梁拉伸复位：测量每根三步梁向东南方向走闪数据，放线定位，确定拉伸尺寸。依靠落地辅助脚手架，悬挂吊链、千斤顶，依次将各三步梁拉伸复位到柱头指定位置，待梁头稳放到柱头后，再进行水平调整。各三步梁尾加铁件，三角钢板支撑三步梁与通柱（重檐金柱）直角处，并铁箍抱三步梁尾以及通柱（重檐金柱）。待三步梁调整加固后，将后檐檐垫板、挑檐檩归安，局部槽朽处剔除挖补。

双步梁加固维修：由于佛殿柱网不做扰动，三步梁抽拉加长加固后，将原始位置的角背沿三步梁上皮反向移动到适当位置，双步梁归安。

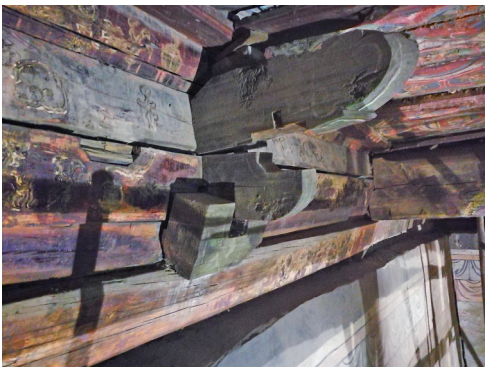
**病害表现形式。**大雄宝殿佛殿的木构架病害形式主要表现在三个方面：一是室内4根通柱（重檐金柱）与柱头连接枋均向东南方向不同程度偏移；二是柱身处连接梁类构件（4根后坡三步梁、4根后坡双步梁）也向东南方向偏移；三是佛殿三层后檐斗拱内翻、挑檐檩内滚、平板枋内翻、额枋内翻，后檐墙内柱柱头劈裂。

佛殿三层后檐檩、斗拱、拽枋、平板枋内翻

**斗拱、挑檐檩、枋类构件归位处理。**由于后坡4根三步梁均需不同程度向柱头抽拉，各间额枋、平板枋均需进行内加木垫板，贴额枋、平板枋旧外皮的做法，在最小干预前提下，解决额枋、平板枋的承重能力问题，最大程度保留木构件原始信息，使原来里走外内的额枋、平板枋取直归位。对额枋、平板枋局部槽朽部位剔补处理，修补完成后归安，再依次归安斗拱各部件（破损严重者按原制补配），最后归安挑檐檩。
